fiche thématique
ARCHITECTURE

LE PAN DE BOIS

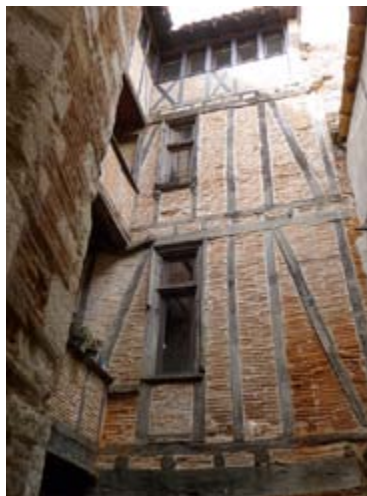
Façade à un seul étage en encorbellement, avec grandes croix de Saint-André (rue du Palais) : répétition d'un module ?

La structure est contreventée par des **croix de Saint-André**, une ou plusieurs par hauteur d'étage. Le comble peut être ouvert (*soleilhau*), et servir d'espace de stockage et de séchage.

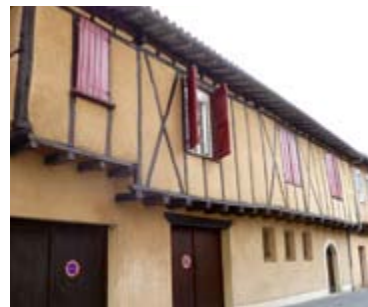
Dernier exemple conservé de système de circulation en galeries, et fenêtres à traverses de la fin du XV^e siècle (rue Père Colin).

Dans les cours intérieures, la circulation externe pouvait s'organiser par des **galeries** en pan de bois, reliant l'escalier en vis aux différentes pièces.

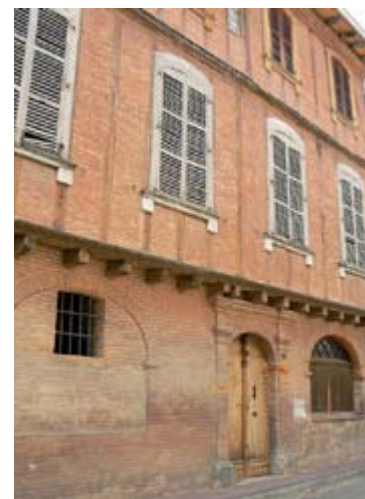
Façade du XVII^e siècle, avec des fenêtres à encadrements rapportés au XVIII^e siècle (rue Carlesse).

Aux XVII^e et XVIII^e siècles, les ouvertures sont souvent remaniées pour être mises au goût du jour. Autour des nouvelles fenêtres sont rapportés des **encadrements en bois** à linteaux cintrés, souvent équipés de contrevents en persiennes.

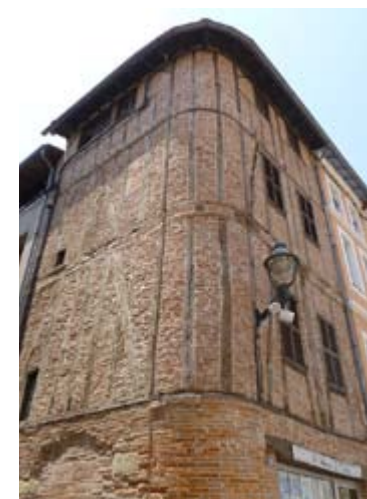
Exemple de reconstruction de façade au début du XIX^e siècle, en pan de bois arrondi à l'angle, conformément au plan d'alignement de la ville (Grand-Rue).

lons, mais lorsqu'elle est réalisée en pan de bois, elle utilise le type à poteaux droits, caractérisé par le remploi des pièces de bois antérieures.
